■ 使用ポンプ：サニアクセス3

物件概要 戸建住宅(築40年)・東京都小平市

増設経緯

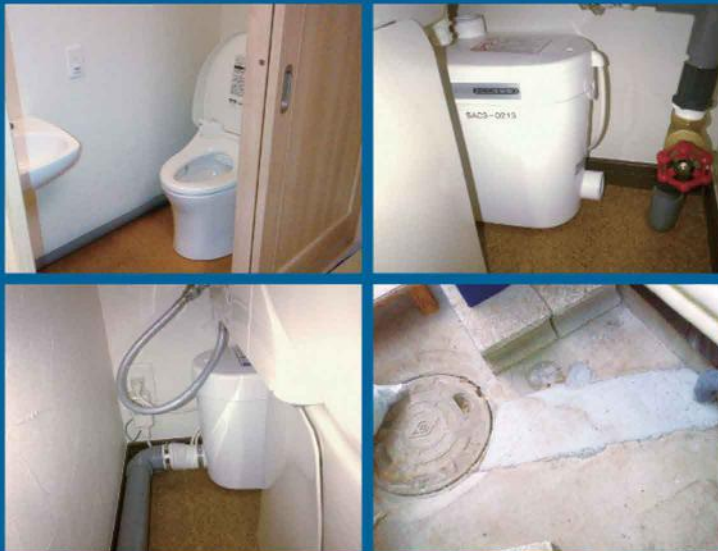
トイレを設置する位置から戸外の汚水マスまでの距離が長く、通常の重力式排水では、排水管の勾配を確保することが出来なかった。そこで、SFA排水圧送粉砕ポンプを使用して、トイレの汚水を床下を通し基礎を貫通して汚水マスまで排水圧送した。大型の手洗器も合わせて増設し、その排水もSFAポンプに合流させて排水する構成となっている。

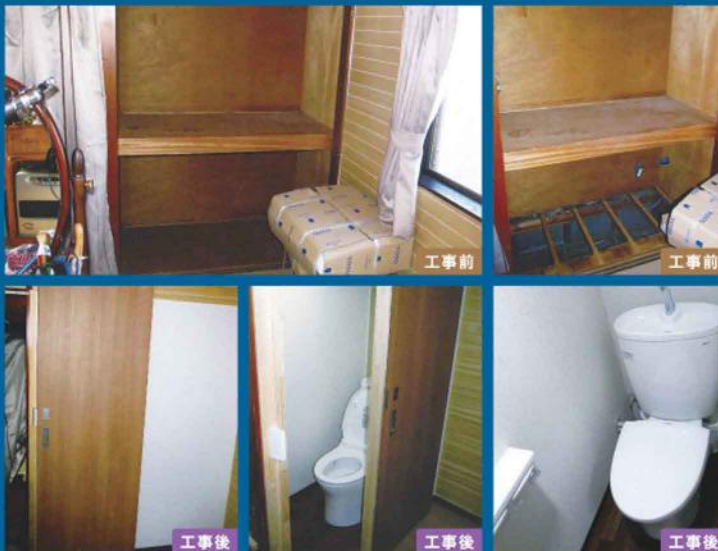
2階のトイレを増設する位置が1階のトイレの位置とは距離が大きく、通常の重力式排水では、排水管を敷設することが出来なかった。そこで、SFA排水圧送粉砕ポンプを使用して、トイレの汚水を外壁伝いに細管で汚水マスまで圧送した。
